Patologie degli elementi strutturali in legno

Le patologie e le forme di degrado descritte in questo articolo compromettono seriamente la resistenza meccanica di un elemento strutturale in legno massiccio.

Arch. Elena Matteuzzi

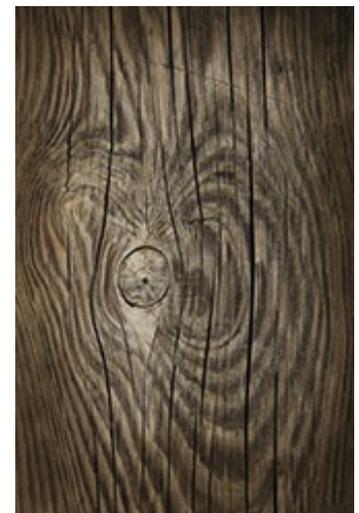
Nodi - I nodi, facilmente riconoscibili per la presenza dei tipici anelli di accrescimento, non sono altro che il punto di giunzione tra il tronco di un albero e un ramo eliminato durante la successiva lavorazione. E' quindi assolutamente normale trovare nodi negli elementi strutturali in legno, che tuttavia non devono essere nè troppo numerosi nè particolarmente estesi, perchè un nodo rappresenta comunque un punto debole del legno, dovuto alla presenza di fibre disposte in direzioni contrastanti, e quindi a una sezione resistente di spessore inferiore.

Occorre inoltre distinguere tra varie tipologie di nodi: abbiamo infatti i nodi sani, perfettamente aderenti al legno del tronco originario e (se di dimensioni contenute e poco numerosi, non pericolosi per la resistenza di un elemento strutturale), e i nodi morti, che si verificano quando il ramo preesistente era già secco al momento del taglio, e risultano molto pericolosi perchè in questo caso il legno del nodo tende a staccarsi, creando vere e proprie cavità nel legno: è quindi preferibile sostituire o scartare un elemento strutturale con uno o più nodi morti di notevoli dimensioni.

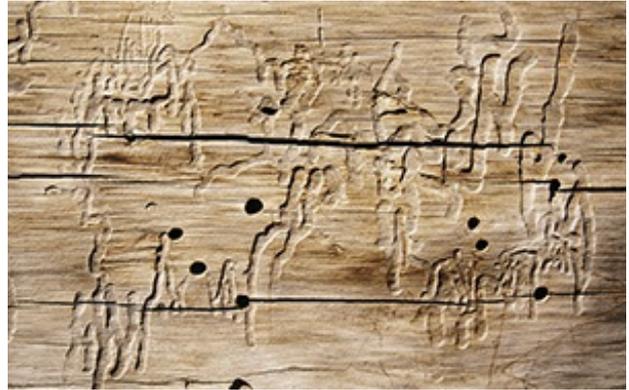
Gli **insetti xilofagi** (cioè, come dice il nome stesso, gli insetti che si nutrono di legno, tipicamente tarli e termiti) possono causare gravi danni a un elemento strutturale di legno massiccio: infatti, questi insetti scavano vere e proprie gallerie nel legno, che, se molto numerose, possono ridurre la sezione resistente di un elemento strutturale, compromettendone la stabilità.

Perciò, spesso una trave colonizzata da insetti xilofagi esteriormente non presenta gravi danni, in quanto in superficie compaiono solo i fori di entrata delle gallerie, mentre il corpo del legno, in caso di gravi infestazioni e soprattutto in presenza di termiti, può invece presentare una **fitta serie di gallerie** o perfino **vere e proprie cavità**.
